BERGSBRON 7, MJÖLNAREN 14 & 15

NORRKÖPINGS KOMMUN

Antikvarisk utredning

Kulturmiljöutredning inför
detaljplan för fastigheterna Bergsbron 7
samt Mjölaren 14 och 15, Norrköping

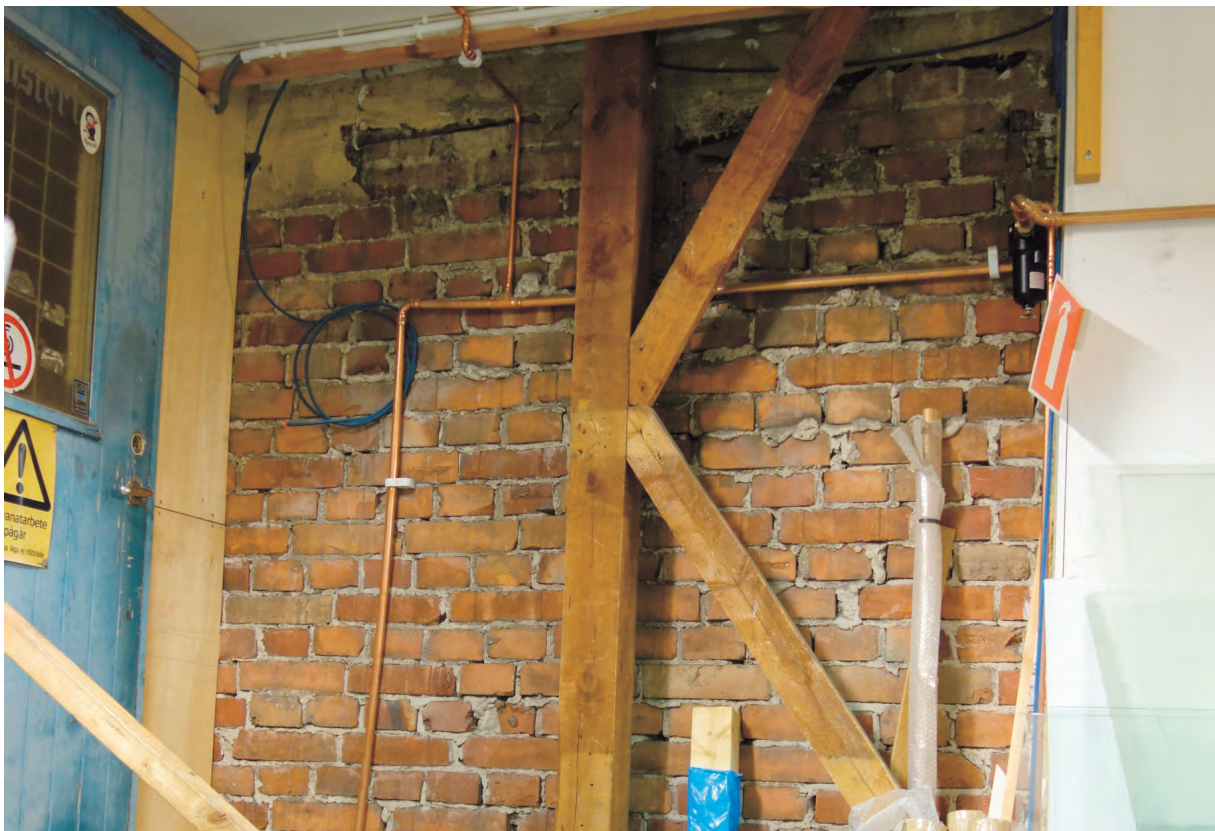
Opsad tegelmur centralt i byggnaden mot öst. Här syns tydligt var en byggnad stått innan 1971.

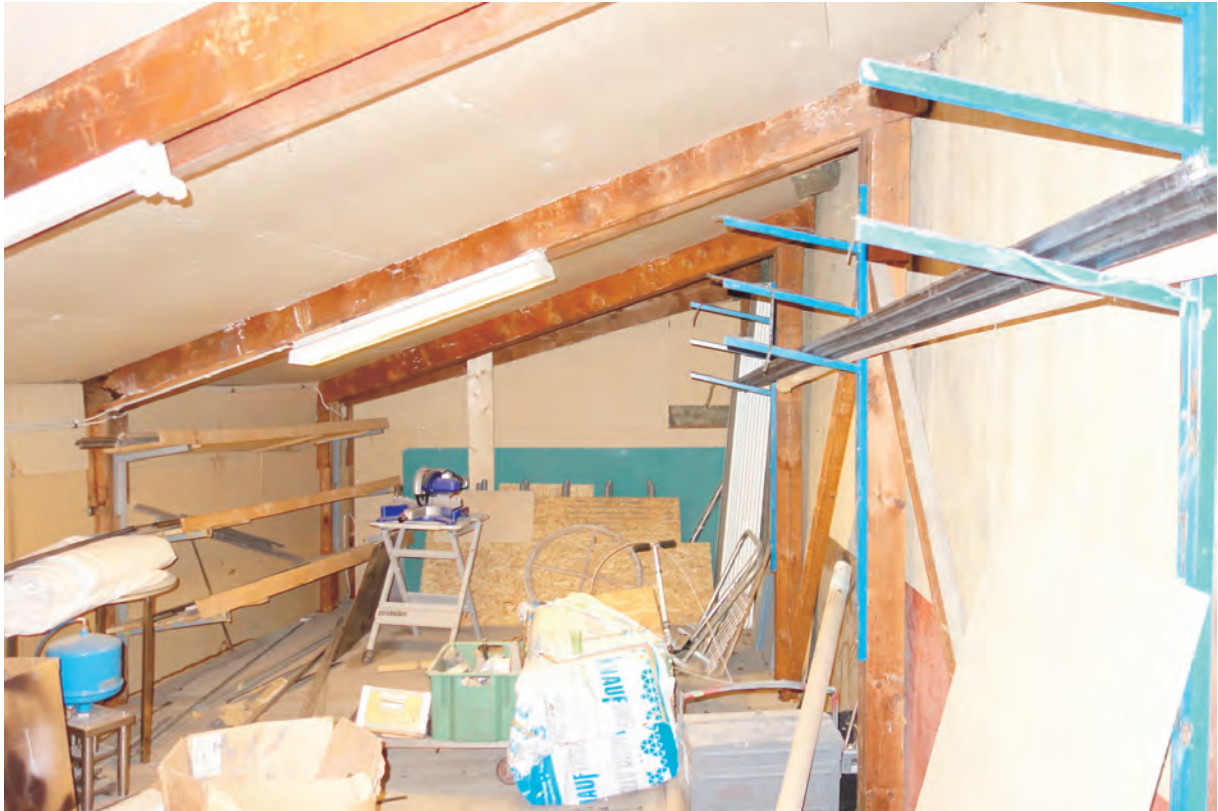
Övervåning/ entresolplan mot norr. Väggarna är inklädda med spånskivor med synliga takstolar. Utrymmet används som lagerlokal.

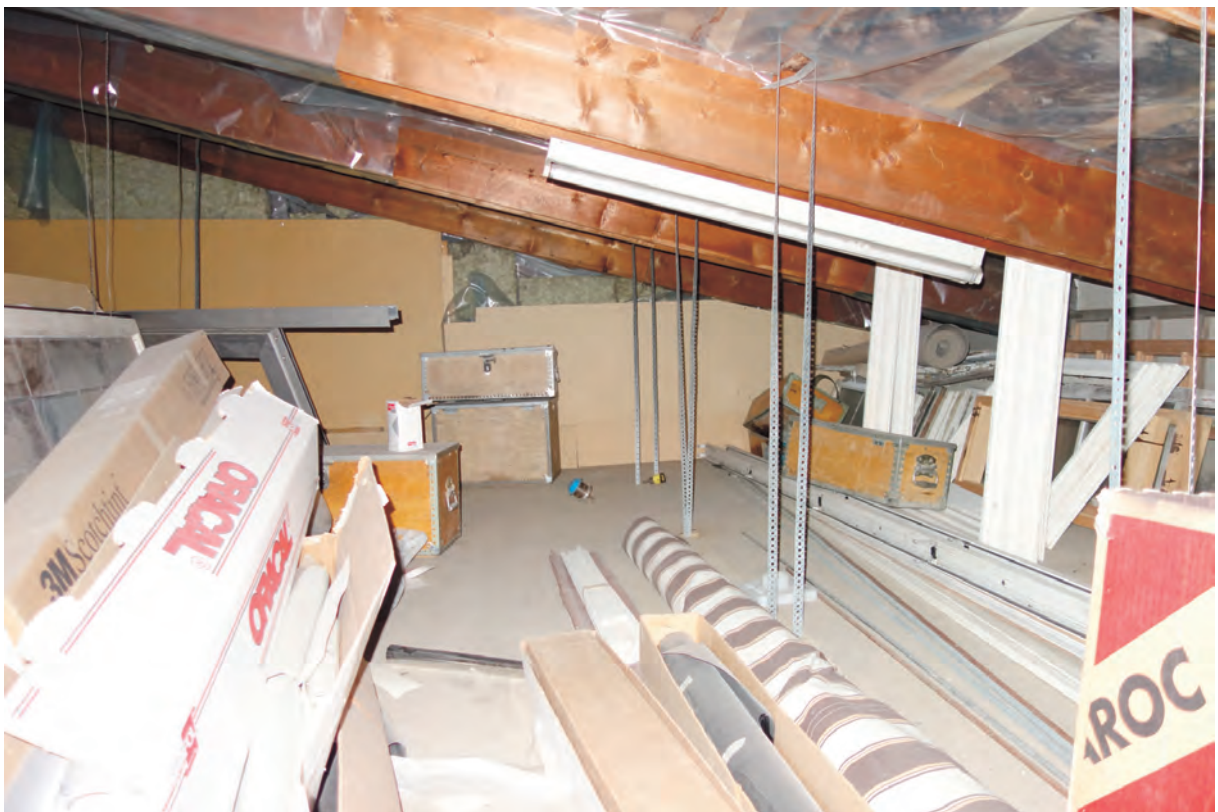
Entresolplan mot söder, låg, knappt beträddbar yta, används för förvaring. Väggar och golv belagda med spånskivor. Takstolar av grova reglar.

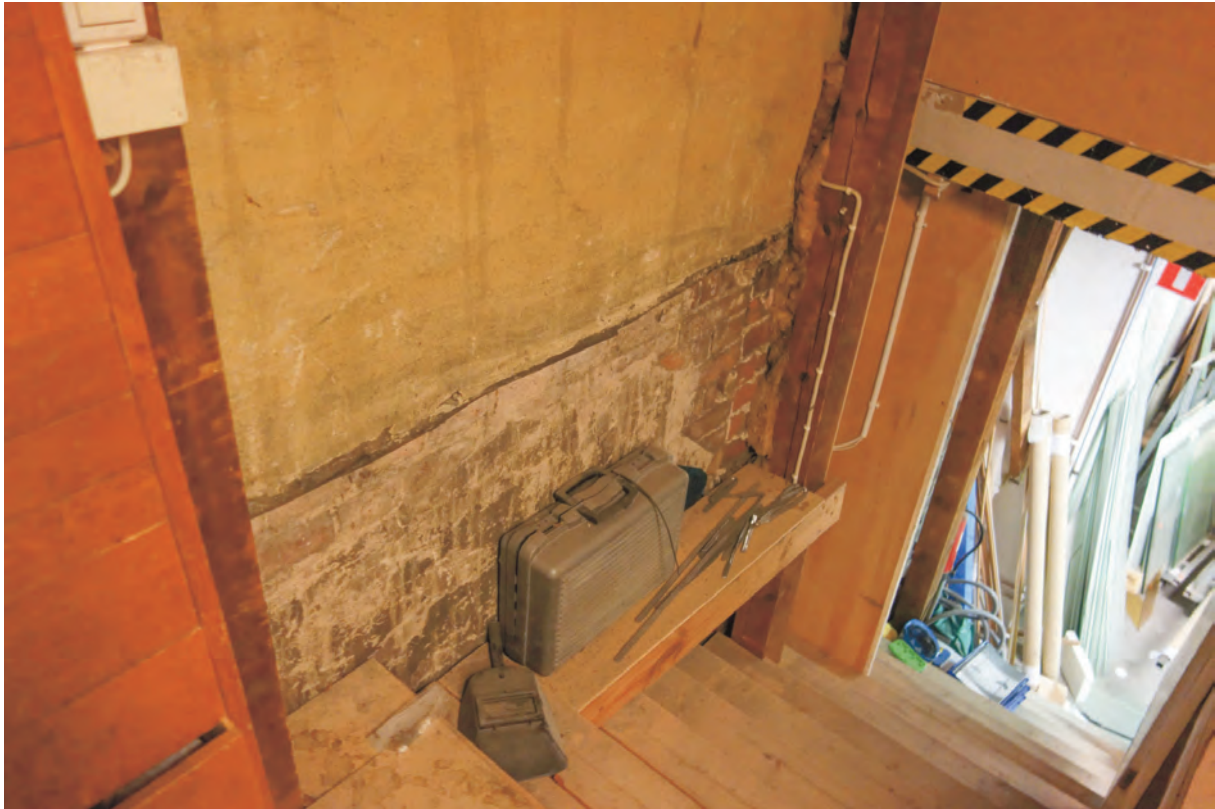
Entresolplan/övervåning sedd nedför trappa. Även här syns äldre övergång mellan puts och naket tegel, samt äldre våd av tjärad papp. Ett tydligt tecken på var äldre byggnad stått.

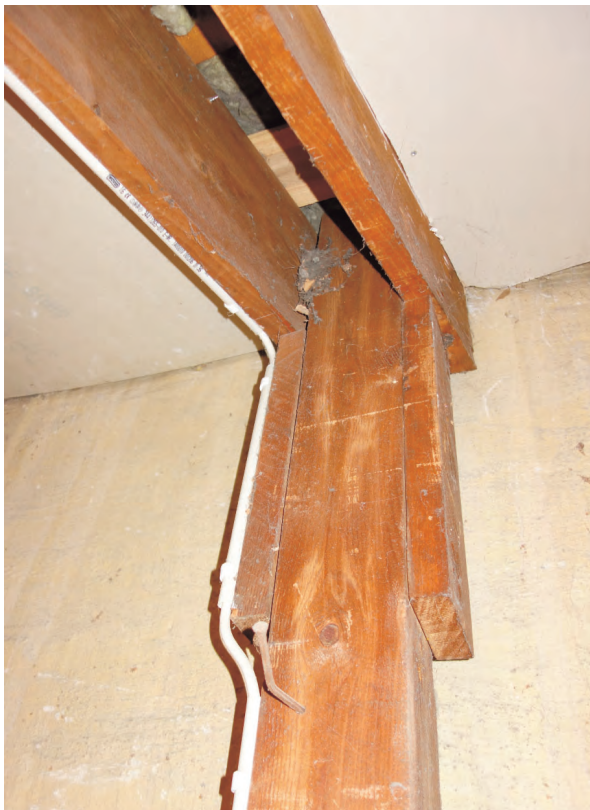
Takstolar synliga på övervåning/entresolplan. Dessa är sammaspikade av grova reglar i en förhållandevis modern konstruktion, av allt att döma uppförd på början av 1970-talet. Stolpar av grövre dimensioner är möjligtvis återanvända medan regelverket tillförts på 1970-tal.
